## PARECER TÉCNICO DE AVALIAÇÃO MERCADOLÓGICA

**Objeto:** Locação de imóvel urbano destinado ao funcionamento do depósito da Secretaria Municipal de Educação.

**Data base:** 18 de dezembro de 2025.

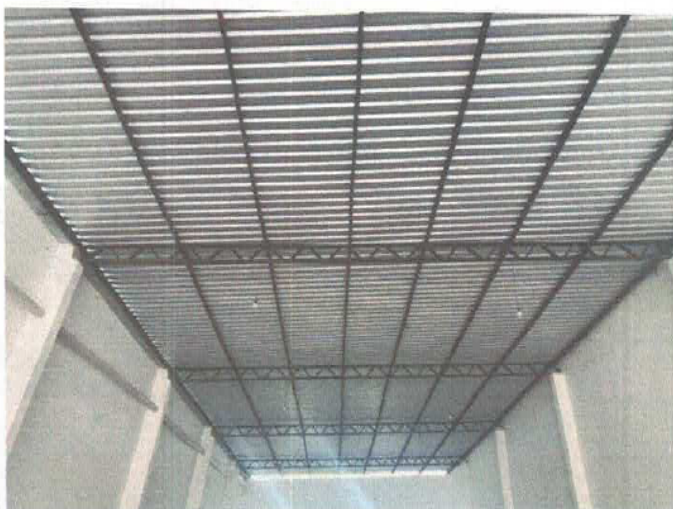
**Imagem 04** – Parte interna da cobertura.

| <b>Forro:</b> | O galpão não possui forro, estando com estrutura aparente da cobertura. |
| <b>Cobertura:</b> | A cobertura do galpão possui caída pluvial em uma água, com trama em estrutura metálica composta por terças, vigas, e telha tipo trapezoidal em cor natural. |
