PARECER TÉCNICO DE AVALIAÇÃO MERCADOLÓGICA

Objeto: Locação de imóvel urbano destinado ao funcionamento do depósito da Secretaria Municipal de Educação.

Data base: 18 de dezembro de 2025.

TOMÉ-AÇU / PA
DEZEMBRO / 2025

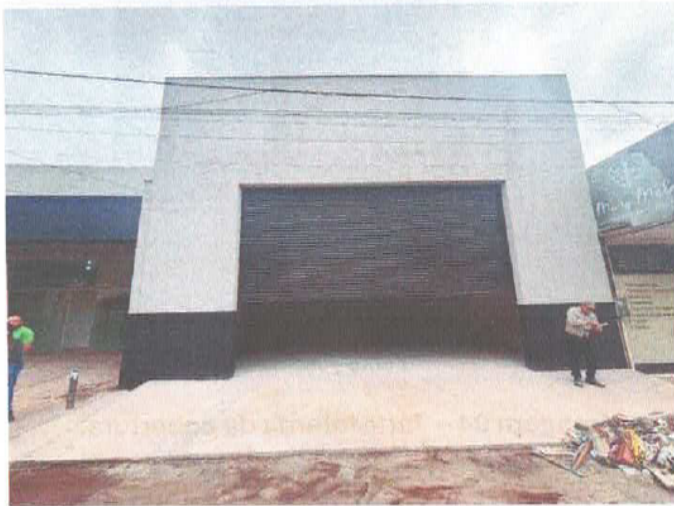
Imagem 01 – Fachada.

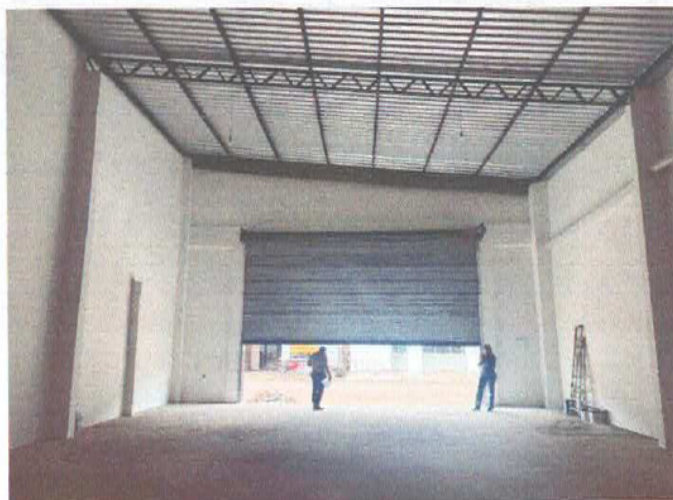
Imagem 02 – Área interna do galpão com vista para a porta de entrada.

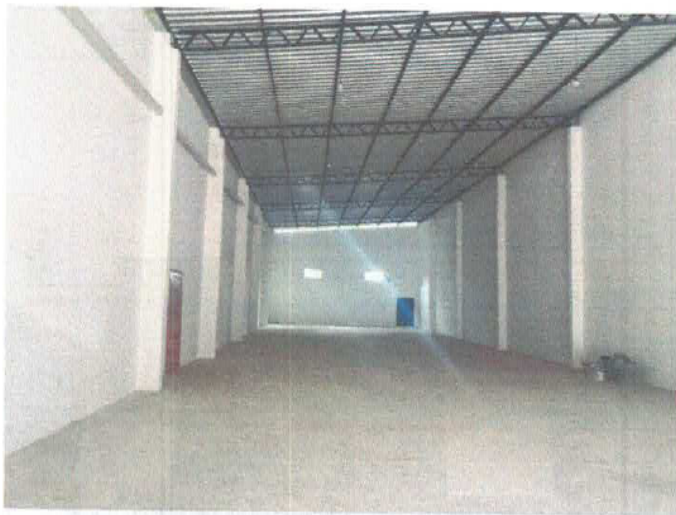
Imagem 03 – Área interna do galpão com vista para a parte posterior.

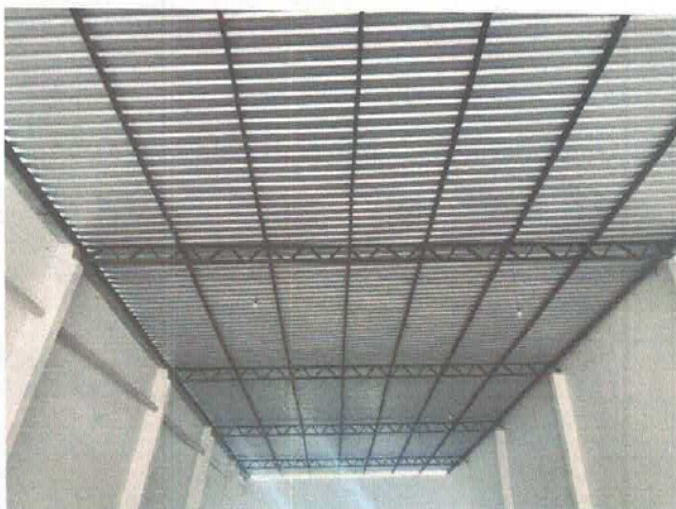
Imagem 04 – Parte interna da cobertura.
