## RELATÓRIO DE VISTORIA DE IMÓVEL

CARACTERÍSTICAS DO IMÓVEL			
PROPRIETÁRIO	SUELEM DO SOCORRO MORAES ALVES	CPF	875.512.092-04
ENDEREÇO	RUA MARECHAL RONDON	Nº	S/N
BAIRRO	CENTRO	TIPO	URBANO
MUNICÍPIO	MELGAÇO	UF	PA
DATA: 20/01/2026

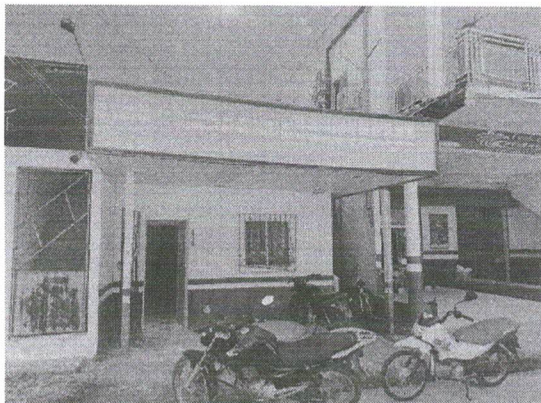
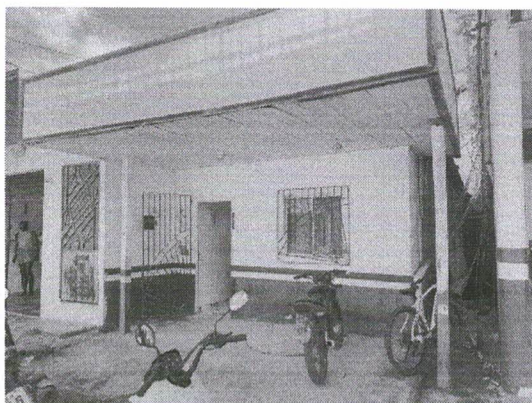
**FACHADA PRINCIPAL:**

Na fachada principal, temos o acesso principal em esquadrias em alumínio e vidro incolor, com janela tipo correr, e porta de abrir, com grades de proteção em ferro. A parede é emassada e pintada com tinta cor branco neve, com detalhes na cor vermelho e azul.

O piso é cimento cru, sem pintura.

A elétrica está funcionando perfeitamente com boas condições.

A fachada contempla uma marquise com estrutura em madeira, com cobertura e forro em lambri de PVC branco.

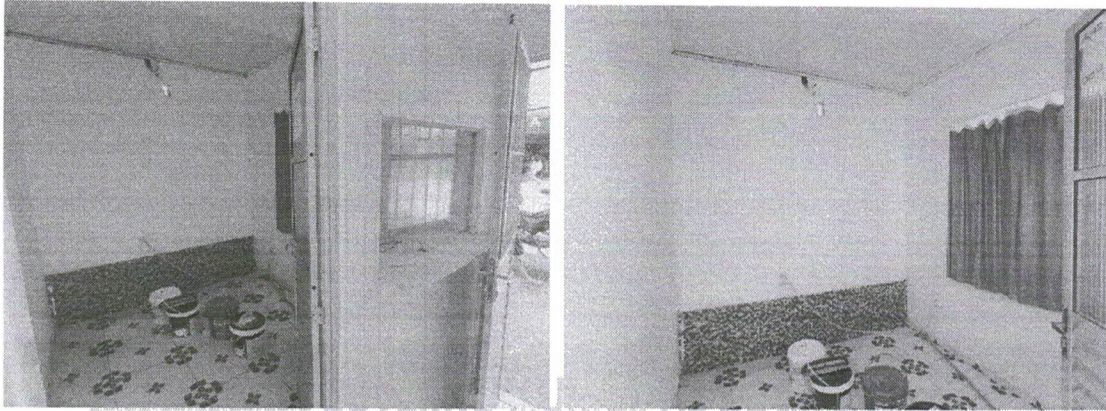
**RECEPÇÃO:**

Piso e rodapé em revestimento cerâmico branco, em boas condições.

A parede é emassada e pintada na cor branco neve, pintura em boas condições, e divisória em estrutura em madeira e revestimento em lambri de PVC na cor branca. O forro presente é a lambri de PVC na cor branco.

A elétrica apresenta boas condições e pleno funcionamento, com iluminação em lâmpada tipo pêra em LED, com interruptores funcionando.

As esquadrias presentes são em alumínio e vidro.

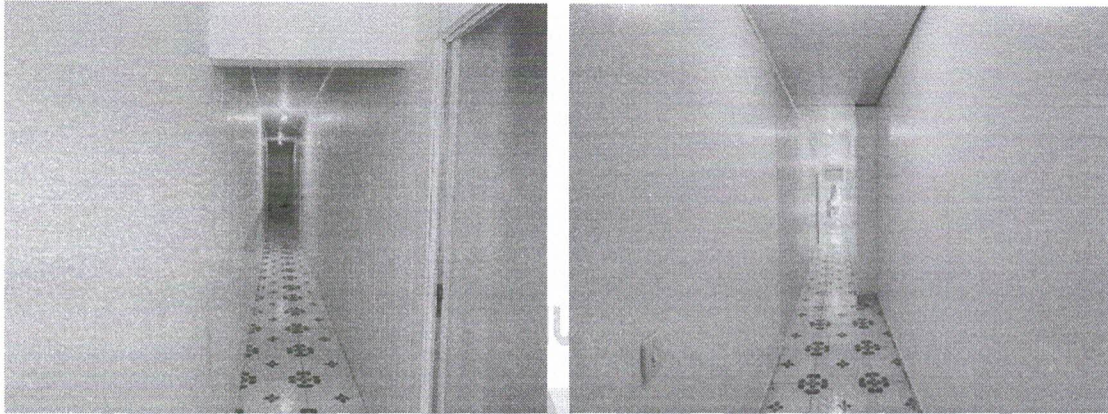
**CIRCULAÇÃO:**

Piso e rodapé em revestimento cerâmico branco, em boas condições.

A parede é emassada e pintada na cor branco neve, pintura em boas condições, e divisória em estrutura em madeira e revestimento em lambri de PVC na cor branca. O forro presente é a lambri de PVC na cor branco.

A elétrica apresenta boas condições e pleno funcionamento, com iluminação em lâmpada tipo pêra em LED, com interruptores funcionando.

As esquadrias presentes são em alumínio e vidro

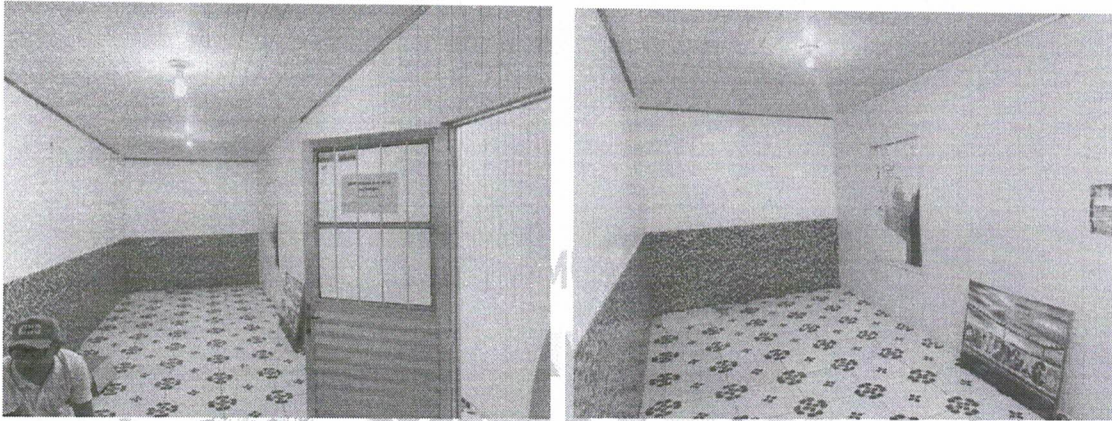
**SALA DE REUNIÃO DO CONSELHO DE TURISMO:**

Piso e rodapé em revestimento cerâmico branco, em boas condições.

A parede é emassada e pintada na cor branco neve, pintura em boas condições, com meia parede revestida com cerâmica e divisória em estrutura em madeira e revestimento em lambri de PVC na cor branca

O forro presente é a lambri de PVC na cor branco.

A elétrica apresenta boas condições e pleno funcionamento, com iluminação em lâmpada tipo pêra em LED, com interruptores funcionando, uma lâmpada consta queimada.

As esquadrias presentes são em alumínio e vidro

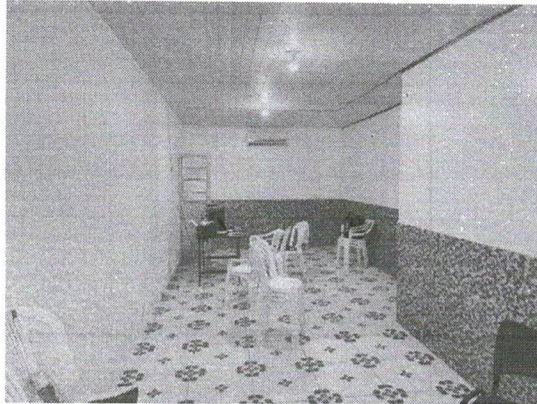
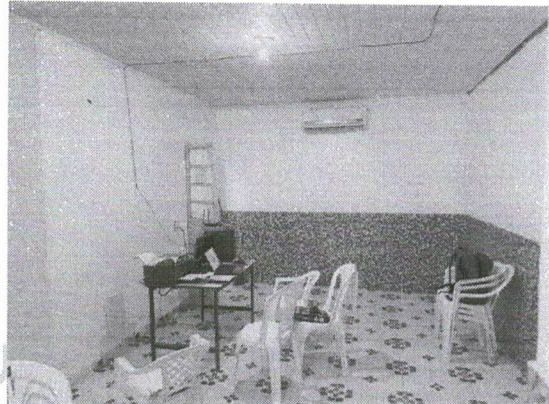
**SALA DA SECRETARIA DE TURISMO:**

Piso e rodapé em revestimento cerâmico branco, em boas condições.

A parede é emassada e pintada na cor branco neve, pintura em boas condições, com meia parede revestida com cerâmica e divisória em estrutura em madeira e revestimento em lambri de PVC na cor branca.

O forro presente é a lambri de PVC na cor branco.

A elétrica apresenta boas condições e pleno funcionamento, com iluminação em lâmpada tipo pêscozão em LED, com interruptores funcionando.

As esquadrias presentes são em alumínio e vidro.

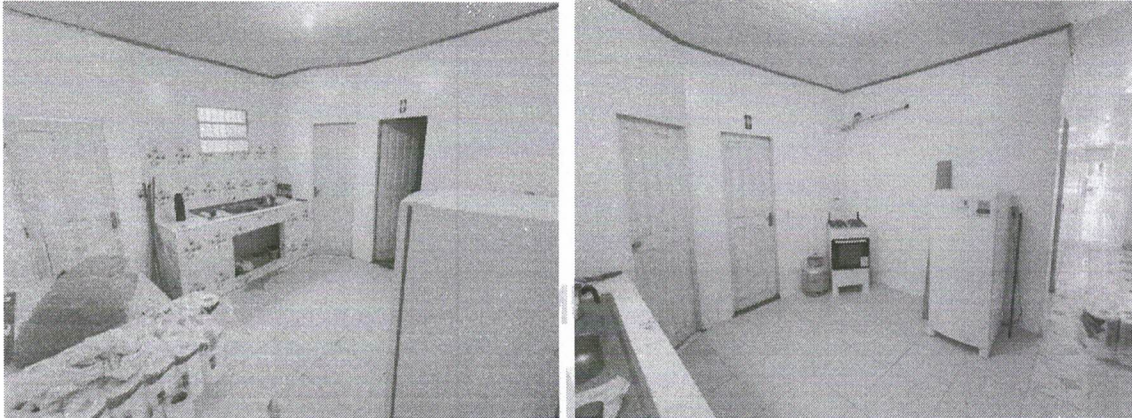
**COZINHA:**

Piso e rodapé em revestimento cerâmico branco, em boas condições.

A parede é emassada e pintada na cor branco neve, pintura em boas condições, com meia parede revestida com cerâmica.

O forro presente é a lambri de PVC na cor branco.

A elétrica apresenta boas condições e pleno funcionamento, com iluminação em lâmpada tipo pêra em LED, com interruptores funcionando.

As esquadrias presentes são em alumínio e vidro.

Bancada em alvenaria revestida com cerâmica, e pia em aço inox.

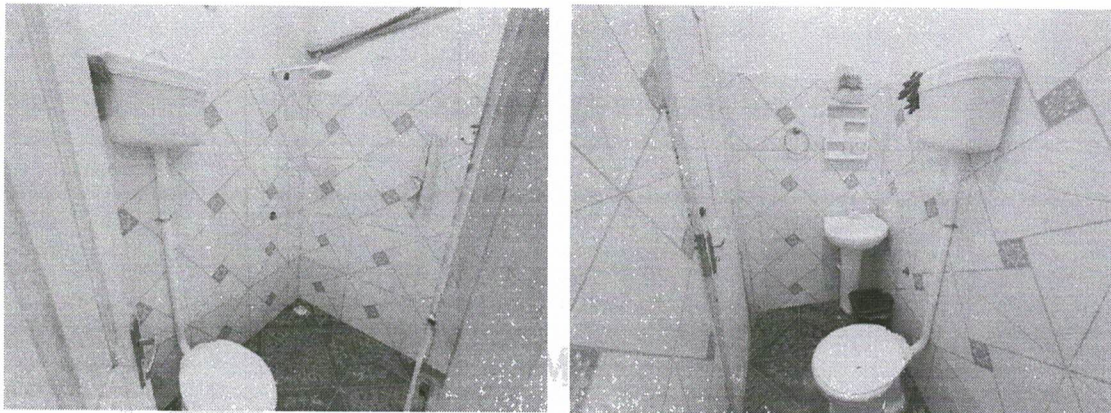
**BANHEIRO FEMININO:**

Piso e rodapé em revestimento cerâmico branco, em boas condições.

A parede é emassada e pintada na cor branco neve, pintura em boas condições, com meia parede revestida com cerâmica.

O forro presente é a lambri de PVC na cor branco.

A elétrica apresenta boas condições e pleno funcionamento, com iluminação em lâmpada tipo pêsco em LED, com interruptores funcionando.

As esquadrias presentes são em alumínio e vidro e porta em madeira pintada na cor branco.

Pia de coluna e bacia sanitária em cerâmica branco e chuveiro de PVC.

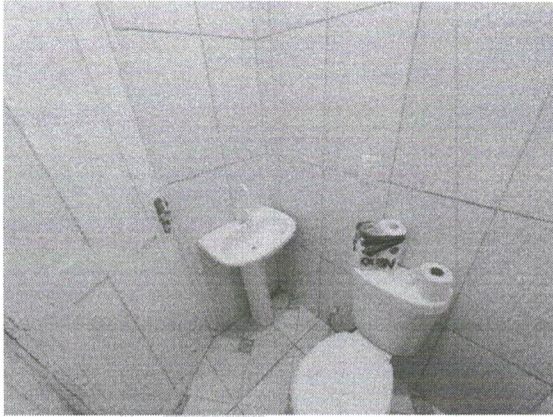
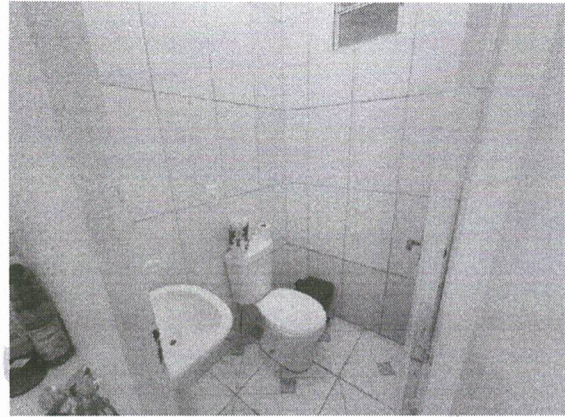
**BANHEIRO MASCULINO:**

Piso e rodapé em revestimento cerâmico branco, em boas condições. A parede revestida com cerâmica de piso a forro.

O forro presente é a lambri de PVC na cor branco.

A elétrica apresenta boas condições e pleno funcionamento, com iluminação em lâmpada tipo pêra em LED, com interruptores funcionando.

As esquadrias presentes são em alumínio e vidro e porta em madeira pintada na cor branca.

Pia de coluna e bacia sanitária em cerâmica branca.
