Unidade Escolar: Ruy da Silveira Britto
Código do INEP: 15040968
Endereço: Enéas Pinheiro
Distrito/Bairro: DABEL / Marco
Município: Belém -Pará
Data da Visita: 30/10/2017- segunda-feira

CONDIÇÃO ESTRUTURAL DA UNIDADE ESCOLAR POR AMBIENTE

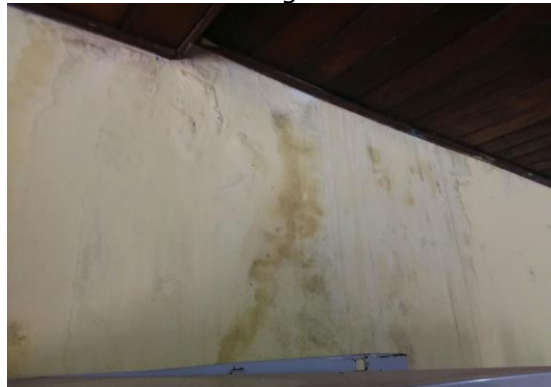
Infiltrações e pintura desgastada

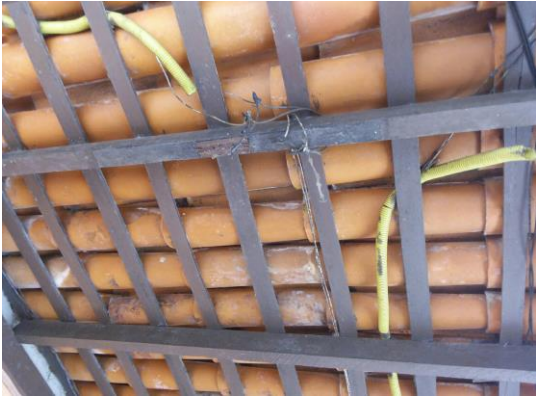
Fiações expostas e improvisadas

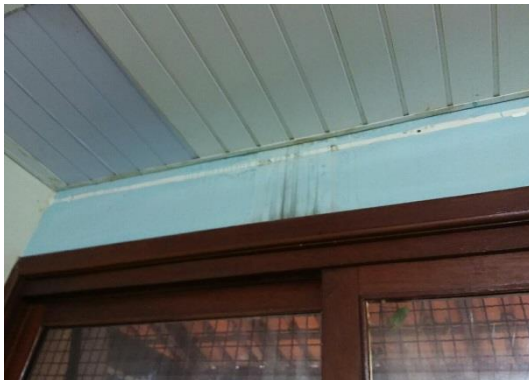
3. LABORATÓRIO/SALA DE INFORMÁTICA

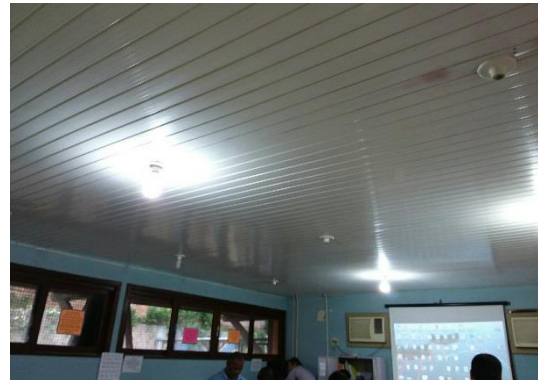
Inexistência de lâmpadas

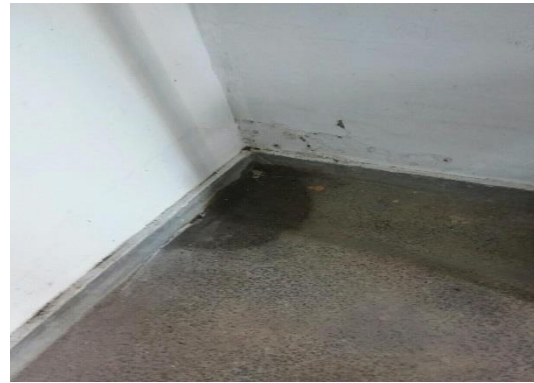
Infiltrações e acúmulo de água

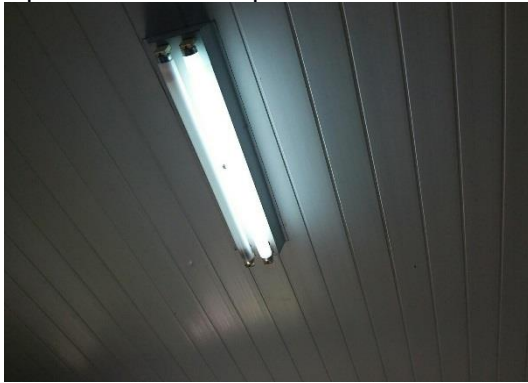
Lâmpada queimada e iluminação insuficiente

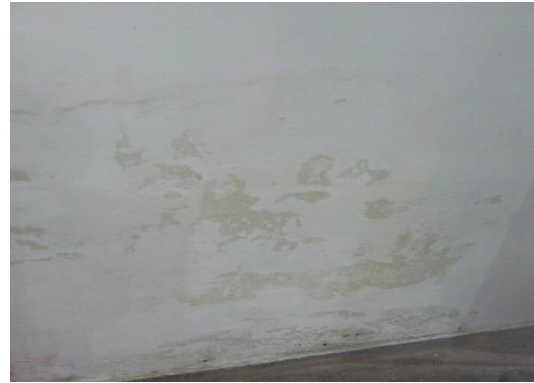
Infiltração e pintura desgastada

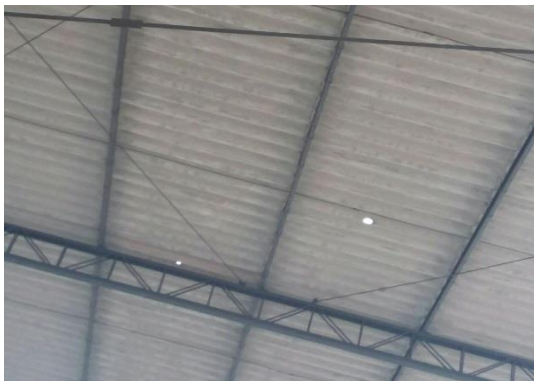
Cobertura danificada

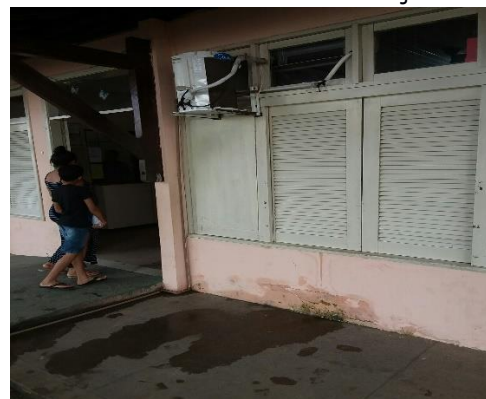
Vazamentos e pintura desgastada

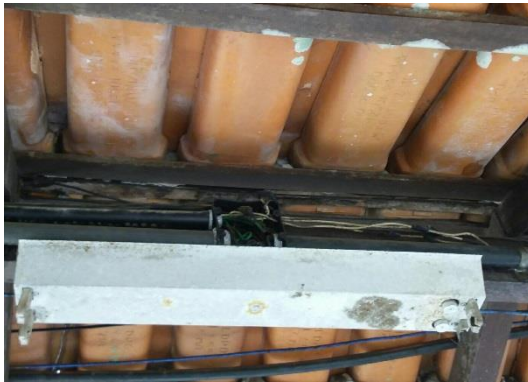
Lâmpada inexistente e fiação exposta

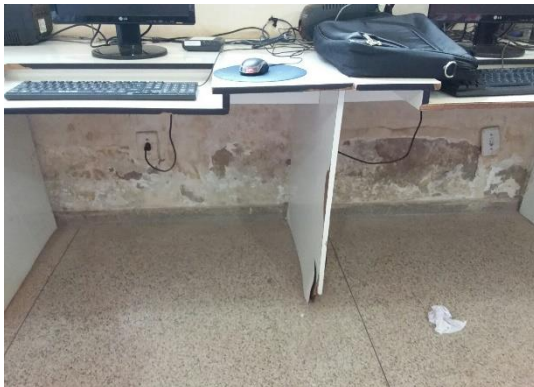
Mobiliário e pintura danificados, infiltração e queda de reboco

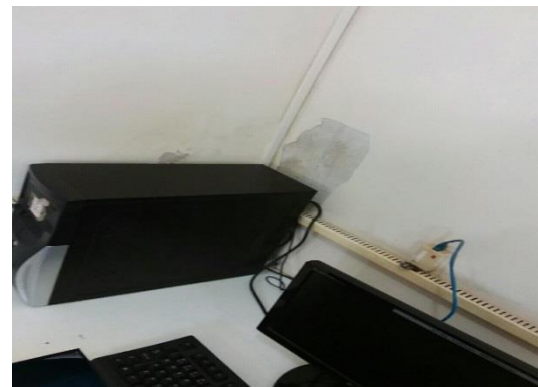
Equipamentos danificados e queda de reboco

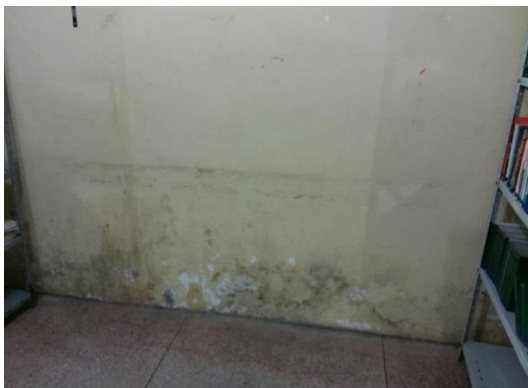
Infiltração e pintura danificada

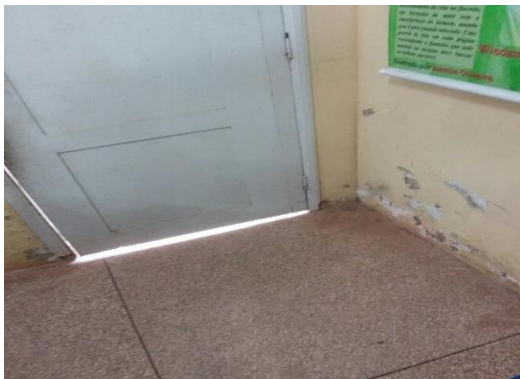
Infiltração e pintura danificada

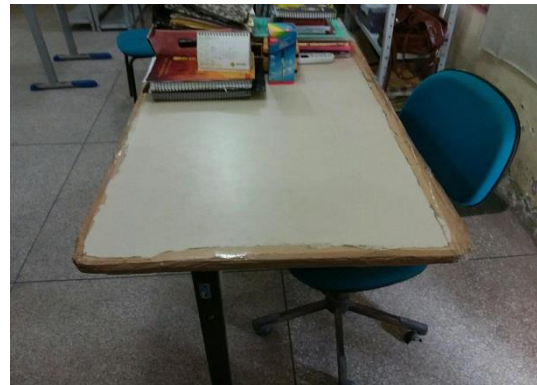
Mobiliário danificado e infiltração

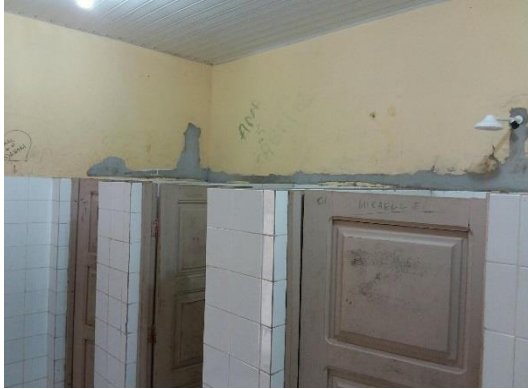
Revestimentos danificados e pintura desgastada

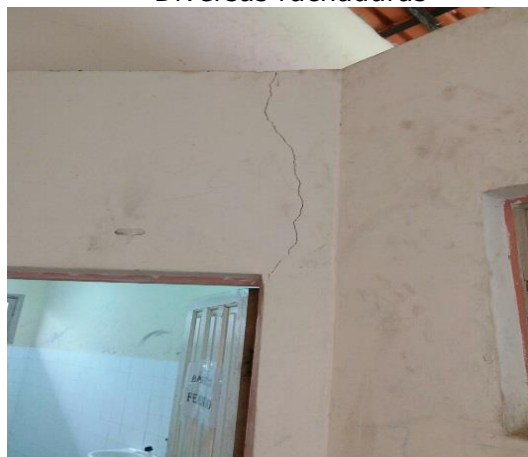
Rachadura e infiltrações

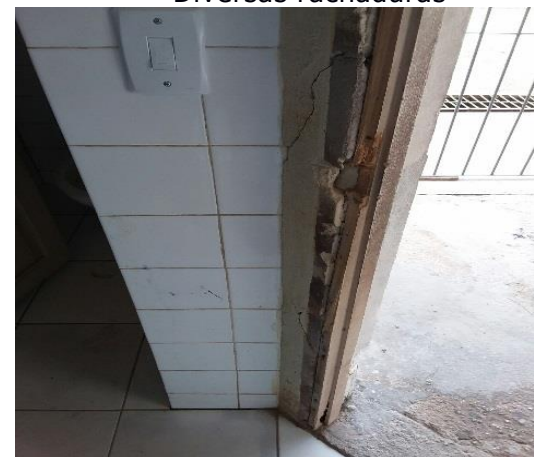
Revestimento danificado e rachaduras

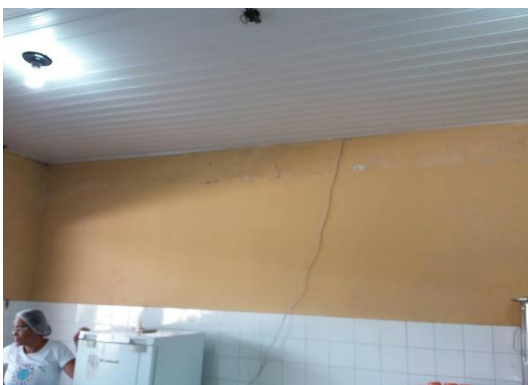
Infiltrações, pintura danificada e fiação exposta e improvisada

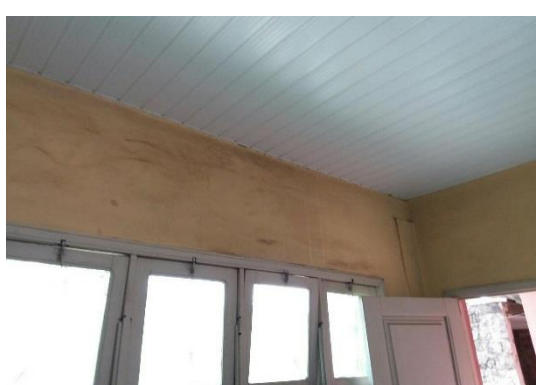
Infiltrações e aberturas externas sem tela de proteção

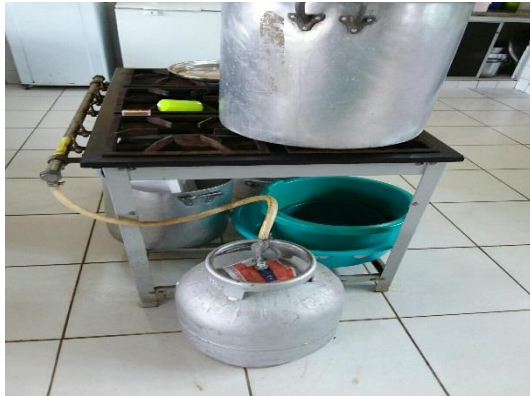
Botijão de gás em local inadequado

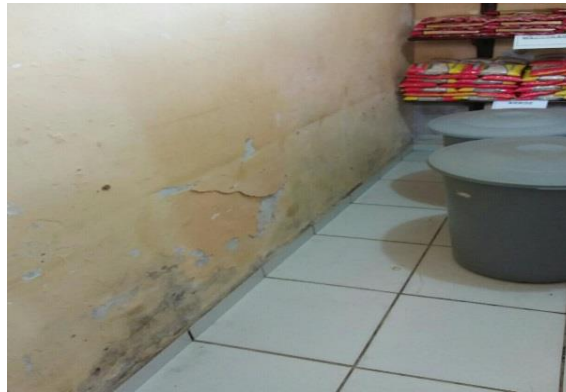
Infiltrações, pintura e inexistência de revestimento nas paredes

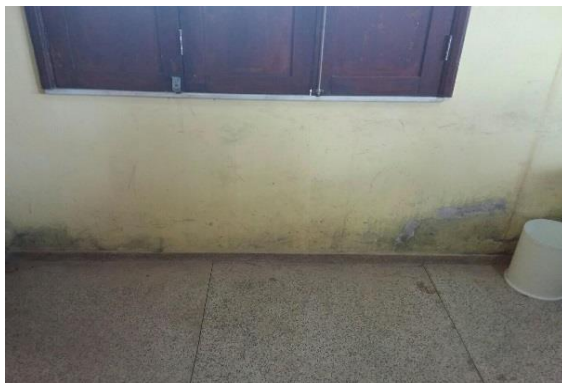
Infiltrações e pintura desgastada

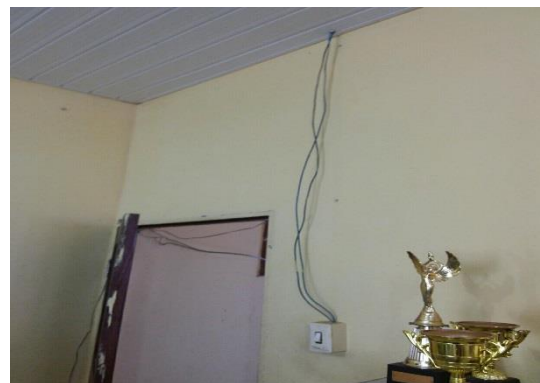
Fiações expostas e improvisadas

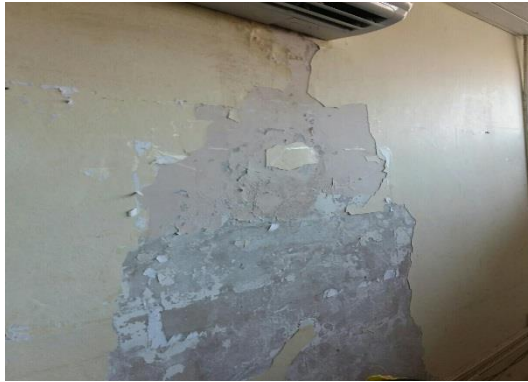
Infiltração, pintura danificada

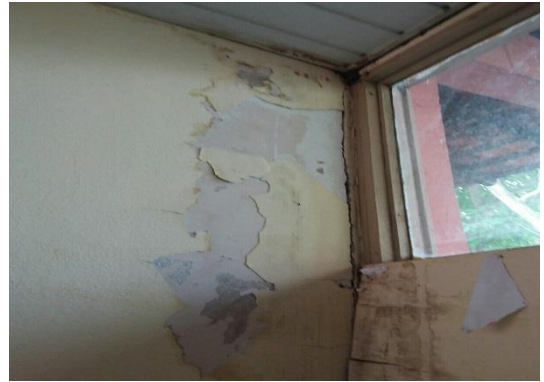
Infiltração e rachadura

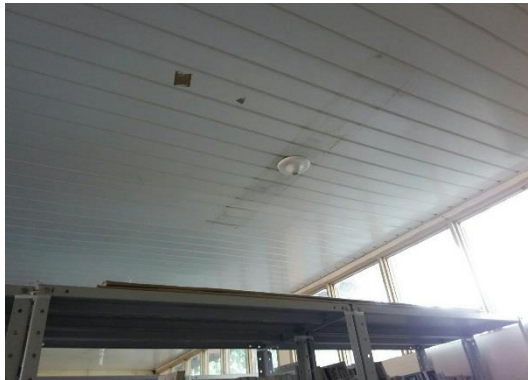
Inexistência de lâmpada

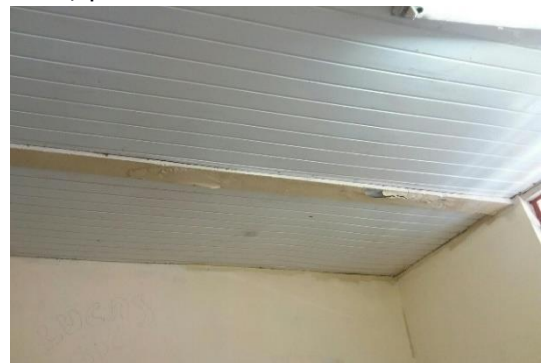
Infiltração e forro danificado

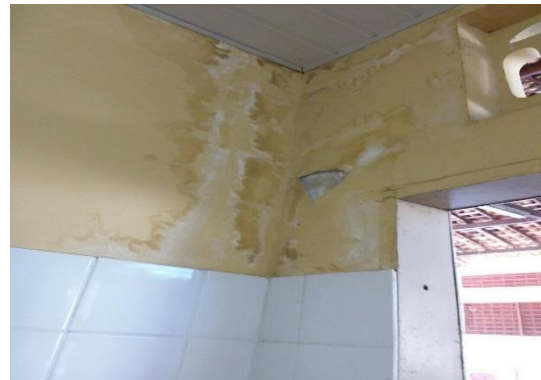
Infiltrações e Queda de reboco

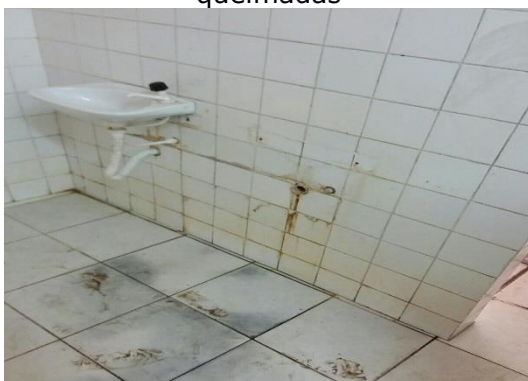
Impropriedades com torneiras e inexistência de lavatório

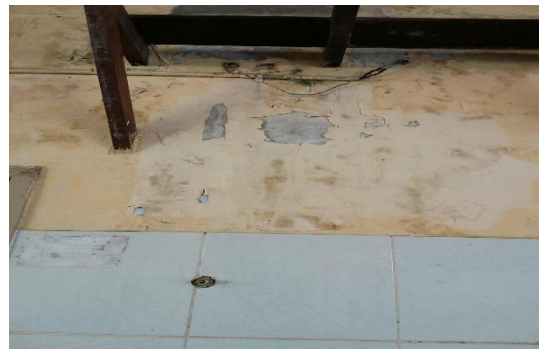
Infiltração, pintura desgastada e fiação exposta

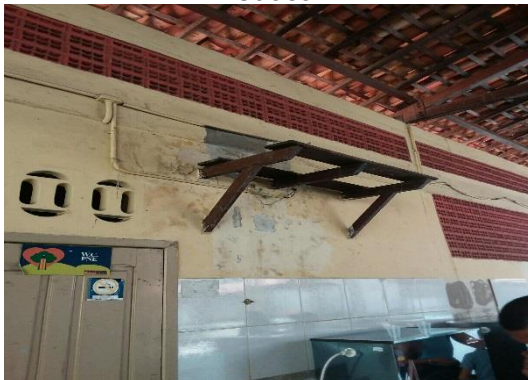
Infiltração e fiação exposta

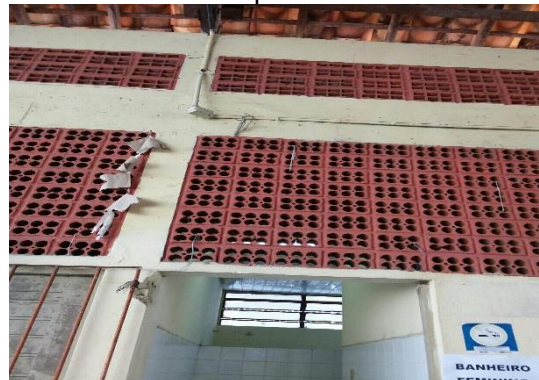
Fiações expostas e improvisadas

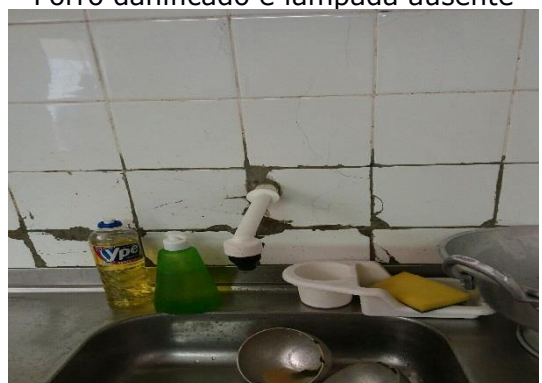
Infiltrações e revestimento danificado

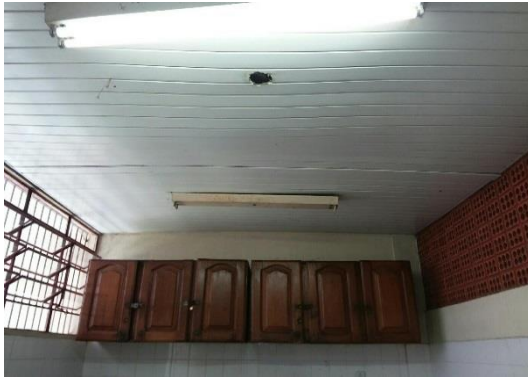
Lâmpadas ausentes e ventilação natural insuficiente

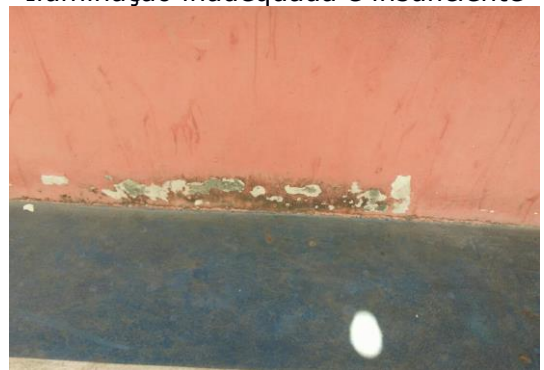
Infiltração e pintura desgastada

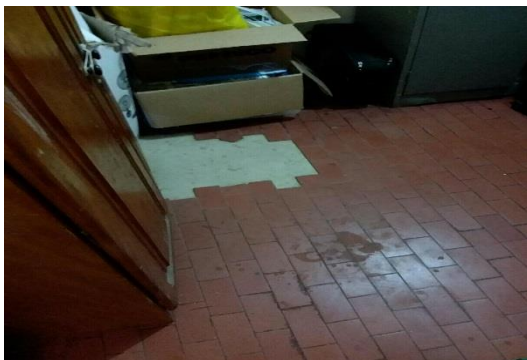
Piso desgastado e danificado

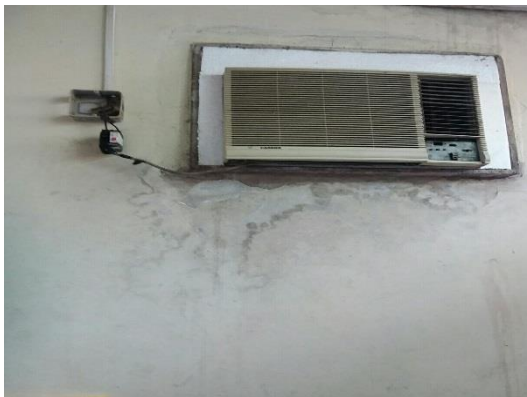
Infiltração e fiação exposta/improvisada

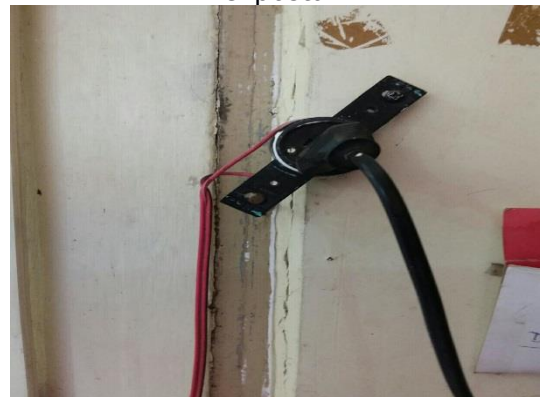
Fiações expostas e improvisadas

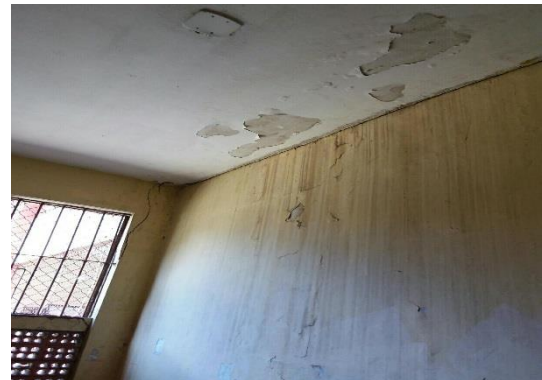
Infiltração, rachadura e pintura danificada

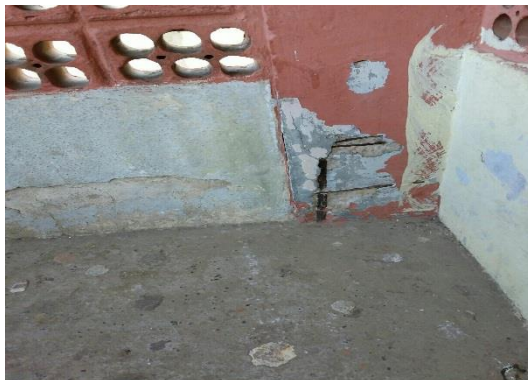
Infiltração, queda de reboco com ferragem exposta e piso danificado

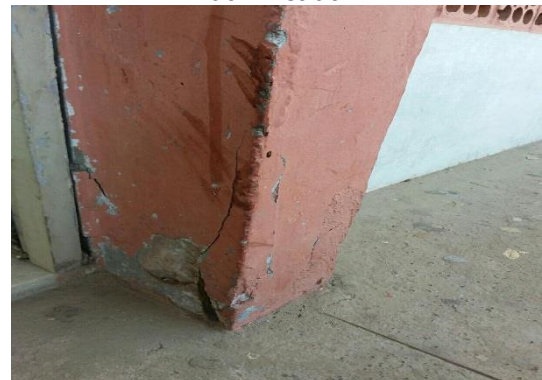
Rachadura e queda de reboco com ferragem exposta

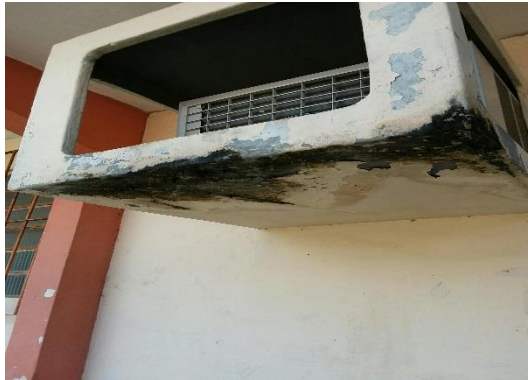
Infiltrações e pintura danificada

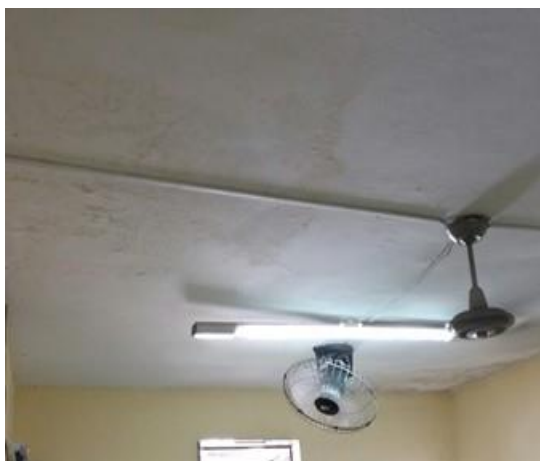
Lâmpadas queimadas e ventiladores improvisados

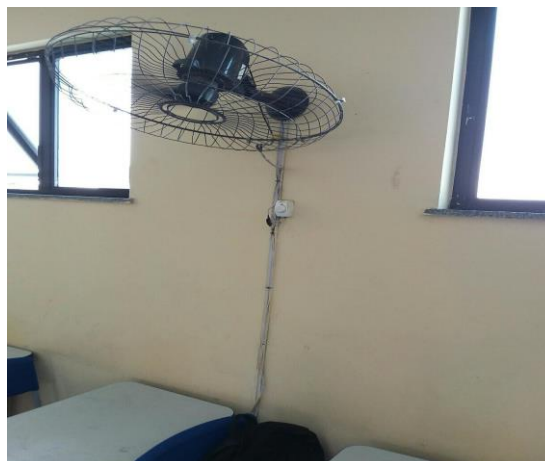
Fiações expostas e improvisadas

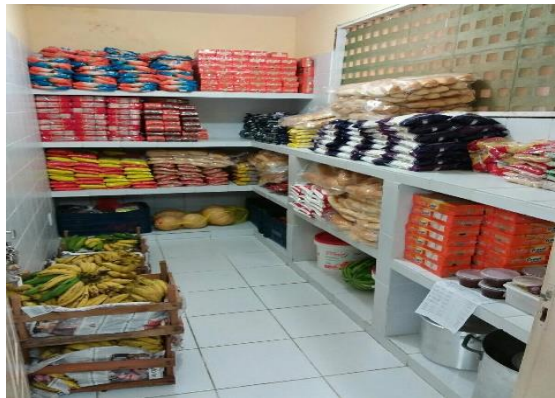
Infiltração e impropriedades no revestimento da parede

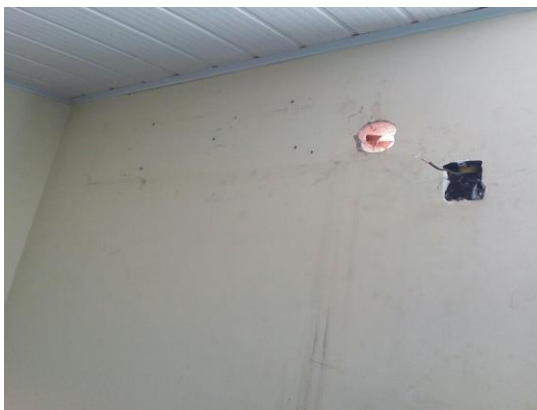
8. ÁREA ADMINISTRATIVA (diretoria, secretaria, sala dos professores e outros)

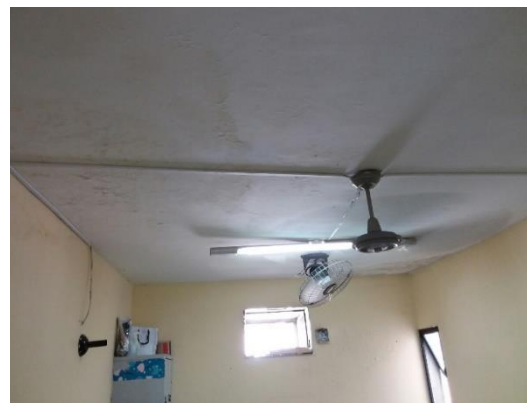
Infiltração, fiação exposta e
inexistência de ar condicionado

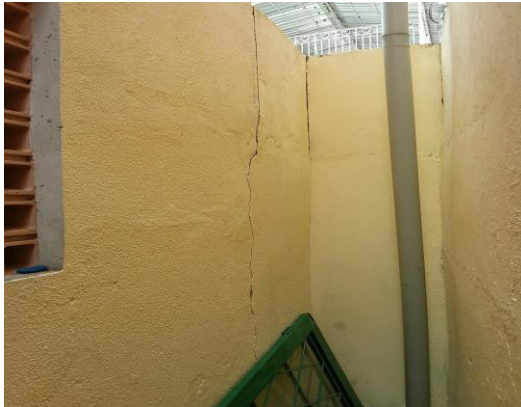
8. ÁREA EXTERNA / CIRCULAÇÕES (calçada, pátio externo, corredores e áreas não edificadas)

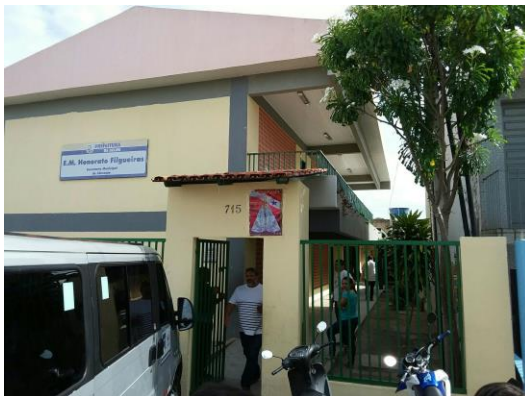
Muro baixo, sem concertina e cerca elétrica

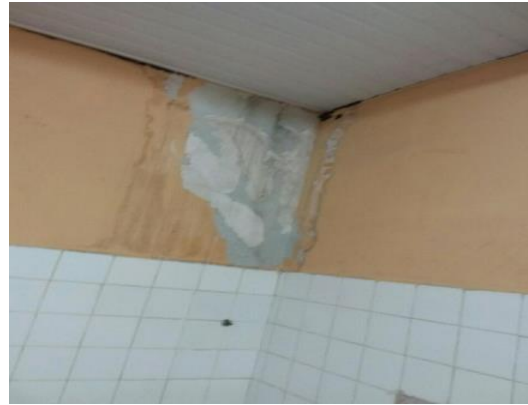
Infiltrações, forro e pintura danificados

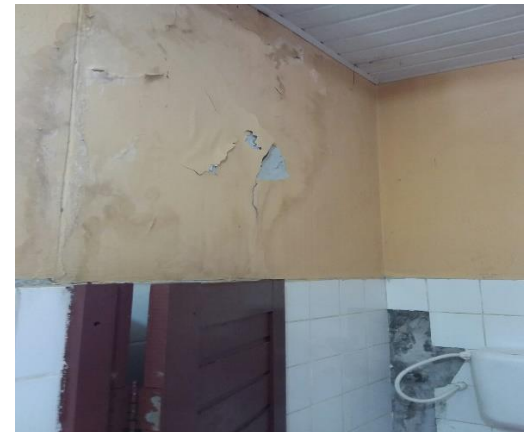
Infiltrações, pintura e revestimento danificados

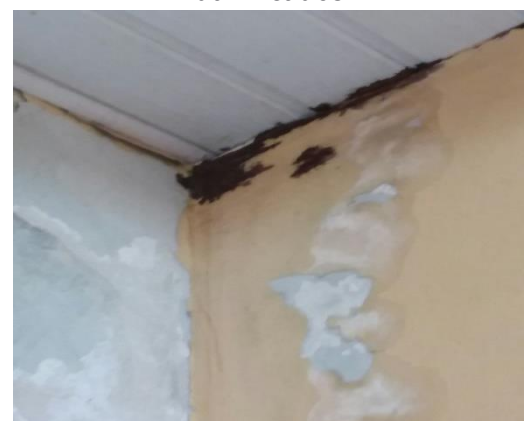
Infiltrações, pintura e forro danificados

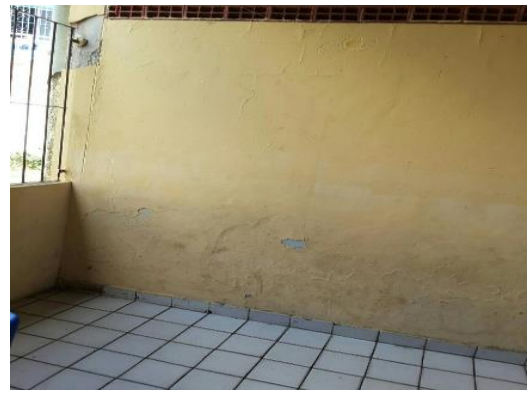
Infiltrações e pintura danificada

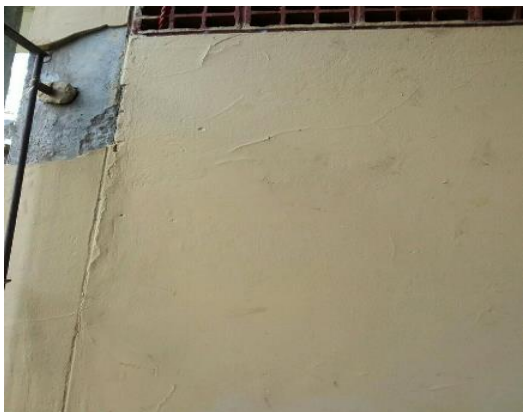
Queda de reboco e pintura danificada

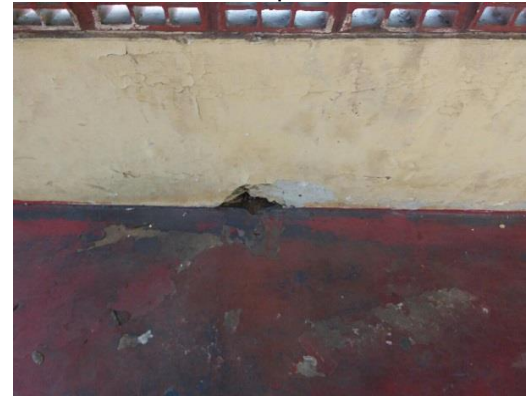
Infiltrações e dreno improvisado

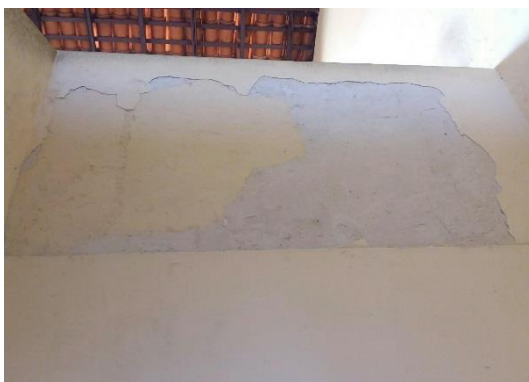
Infiltração e pintura danificada

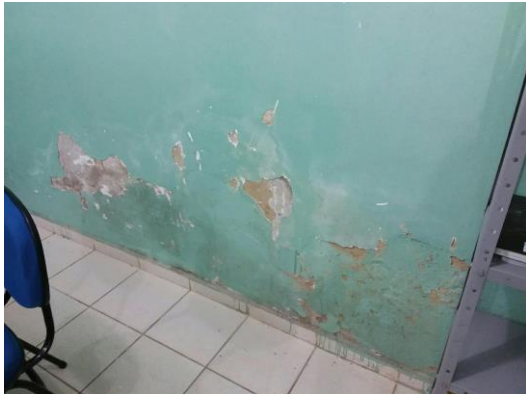
Infiltração de solo e pintura danificada

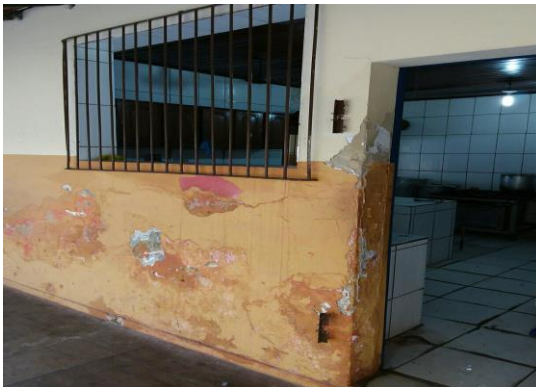
Revestimentos danificados, queda de reboco e infiltração

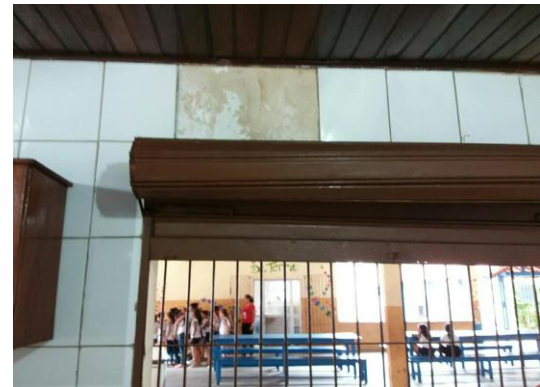
Revestimento danificado, queda de reboco e tela de proteção inexistente

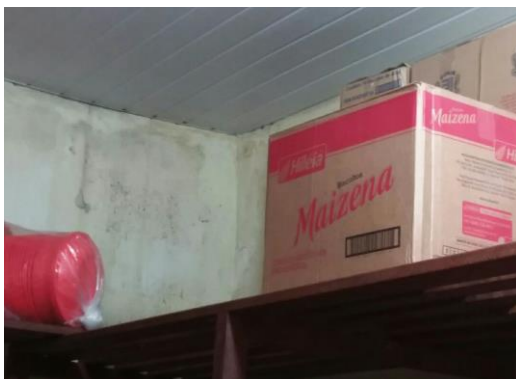
6. DEPÓSITO DE GÊNEROS ALIMENTÍCIOS

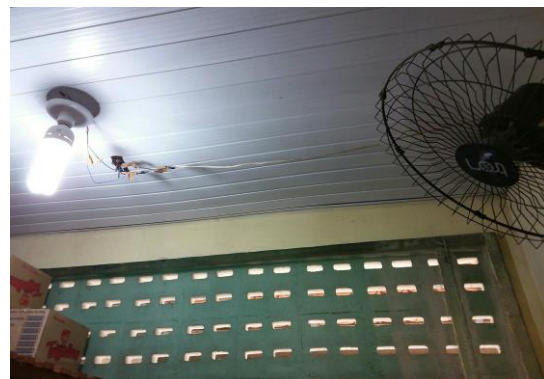
Fiações expostas e improvisadas

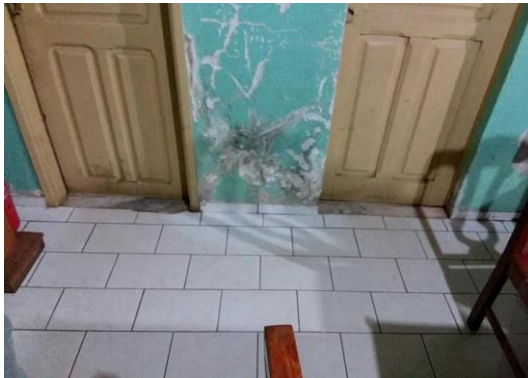
Infiltrações e pintura danificada

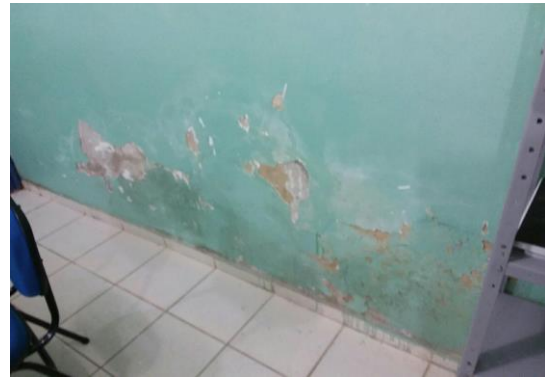
Infiltrações e pintura danificada

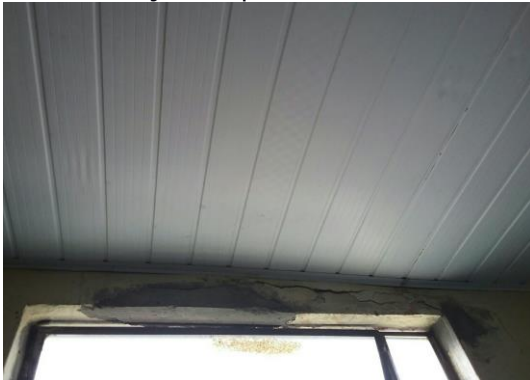
Rachaduras e iluminação insuficiente

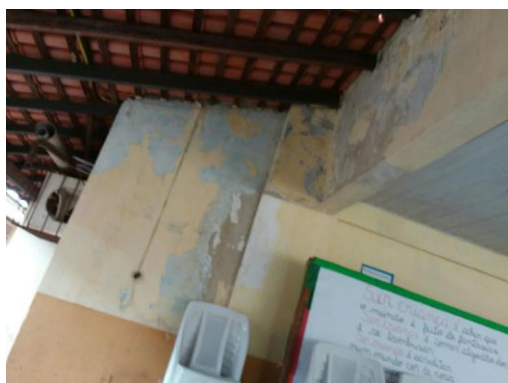
Infiltrações e pintura desgastada

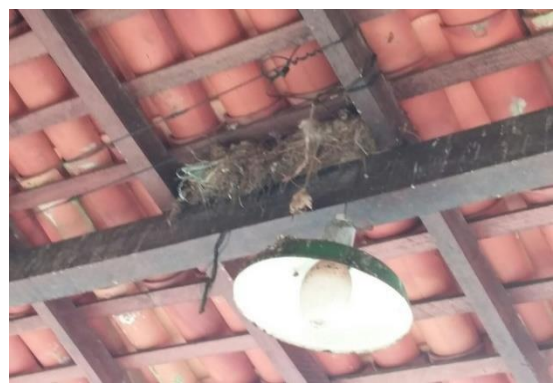
Fiação exposta e presença de ninho de pombos

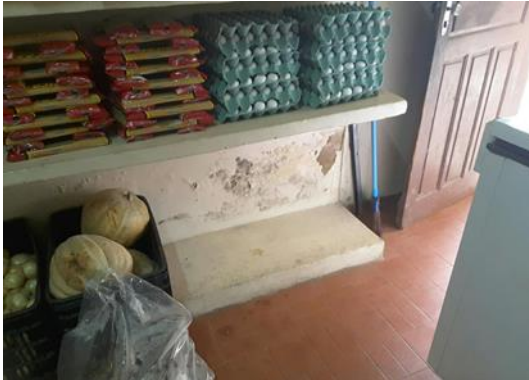
Infiltrações e falta de revestimentos

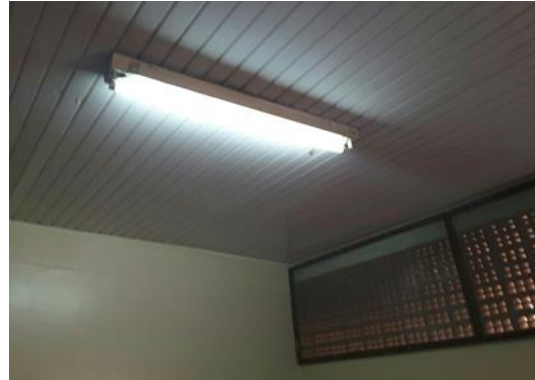
Iluminação insuficiente

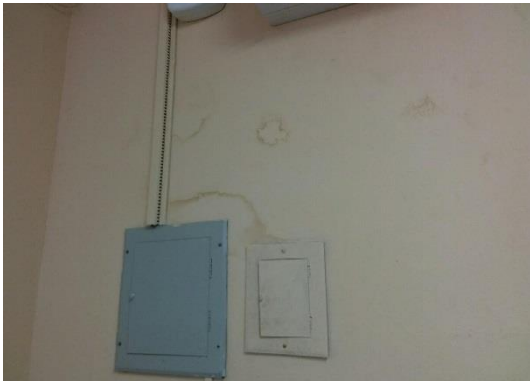
3. LABORATÓRIO/SALA DE INFORMÁTICA

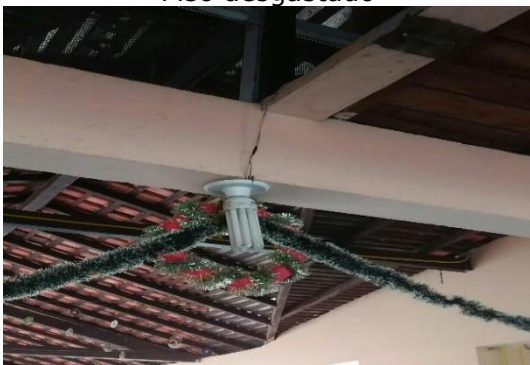
Fiações expostas e improvisadas

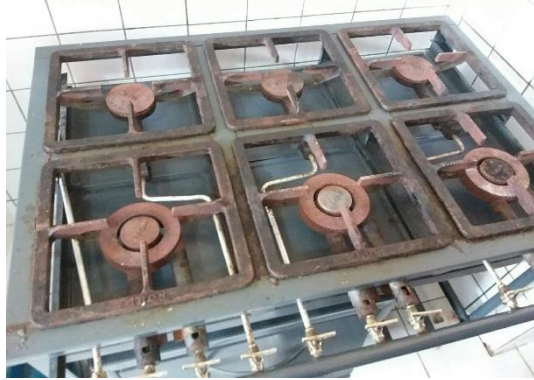
Mobiliário danificado e inadequado

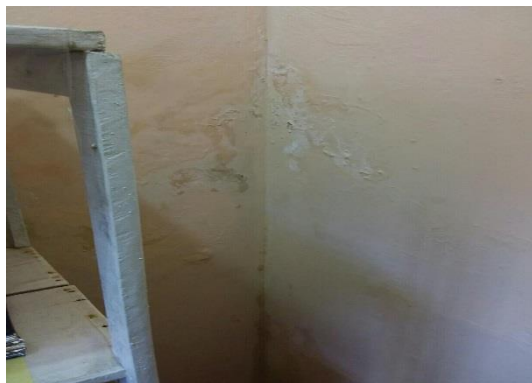
Infiltrações e pintura danificada

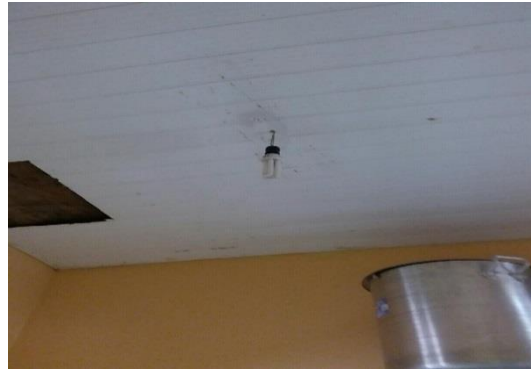
Forro danificado, lâmpada queimada, fiação exposta e inexistência de revestimento

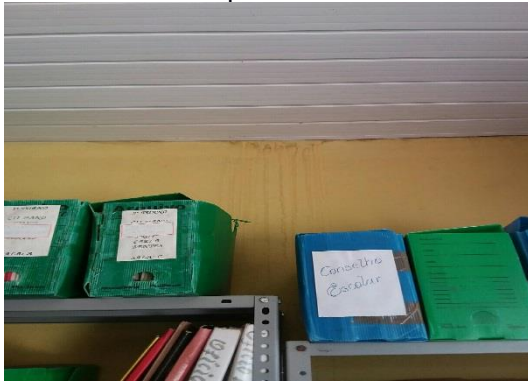
Forro danificado / Infiltrações

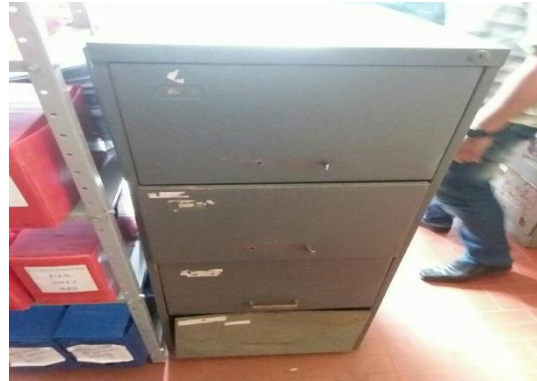
Mobiliário danificado e inadequado

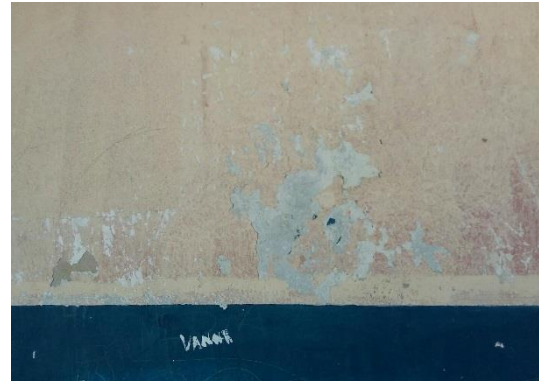
Infiltrações e pintura danificada

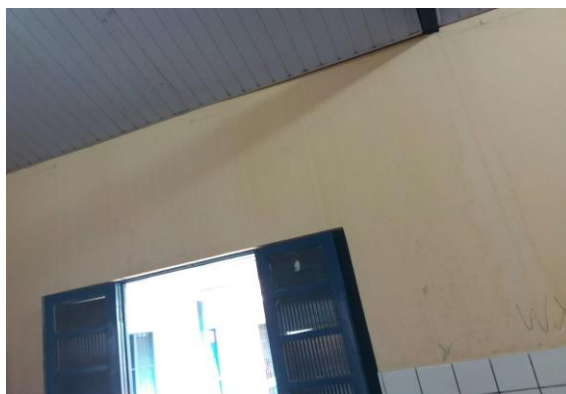
Infiltrações e pintura danificada

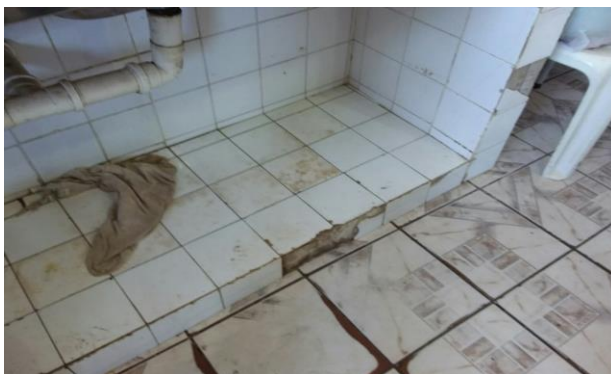
Revestimentos danificados e vazamentos

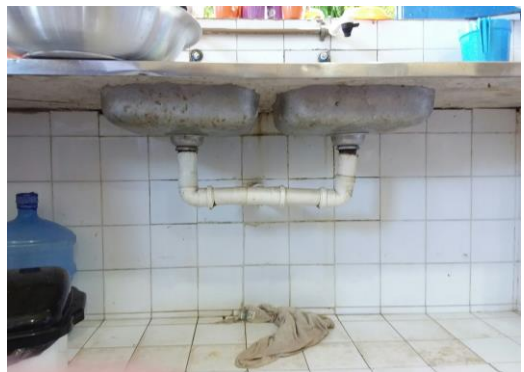
Extintor de incêndio com carga vencida

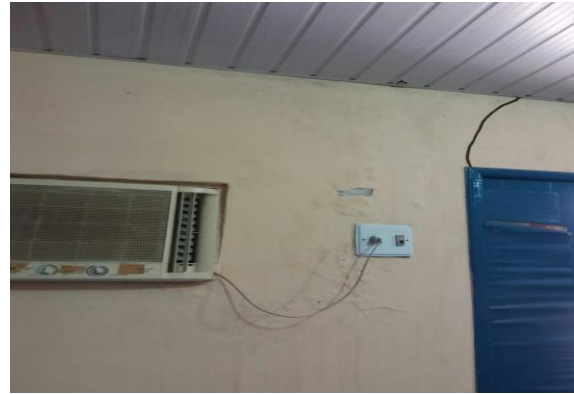
Infiltrações, ar condicionado danificado e presença de casa de cupim

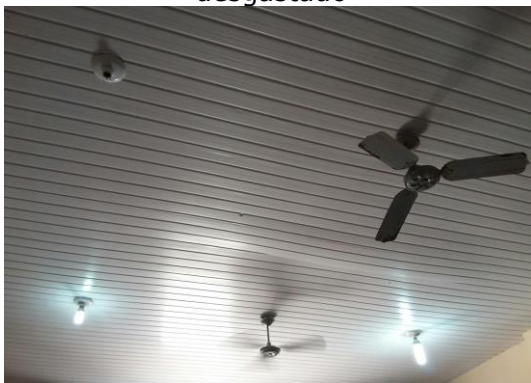
Lâmpadas inexistentes e ventilador danificado

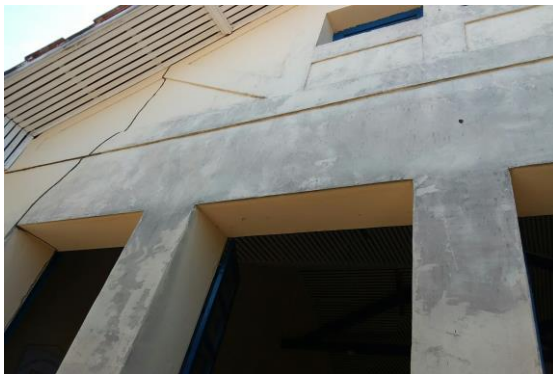
Presença de casa de cupim, infiltrações e pintura desgastada

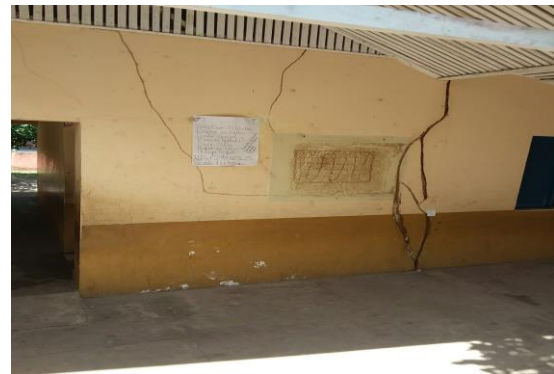
Presença de casa de cupim, infiltrações e pintura desgastada

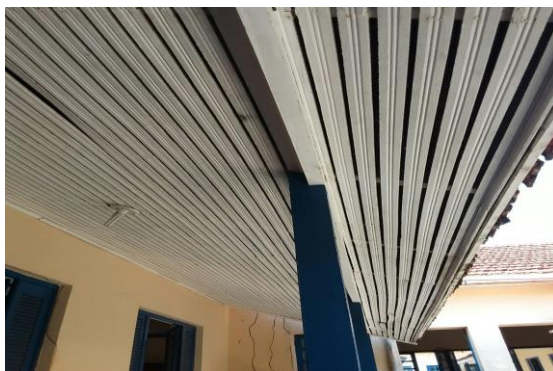
Lâmpadas queimadas e forro danificado

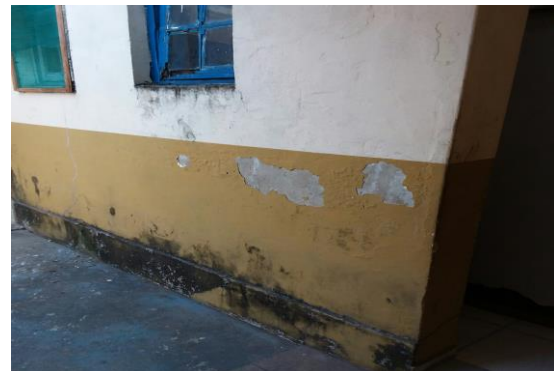
Infiltrações e pintura danificada

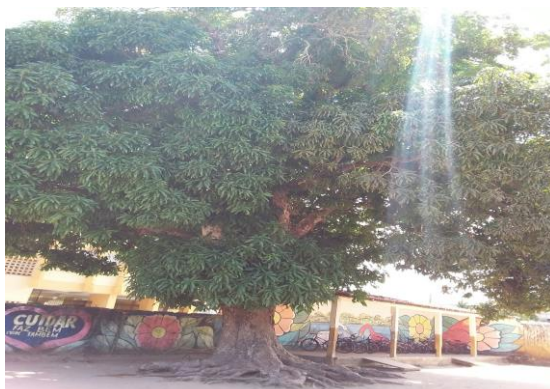
Necessita de poda de árvore

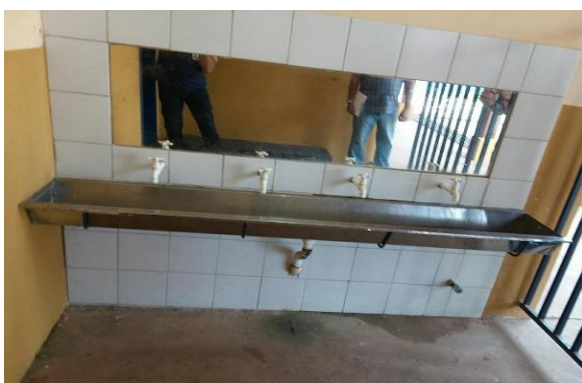
Piso desgastado e vazamentos

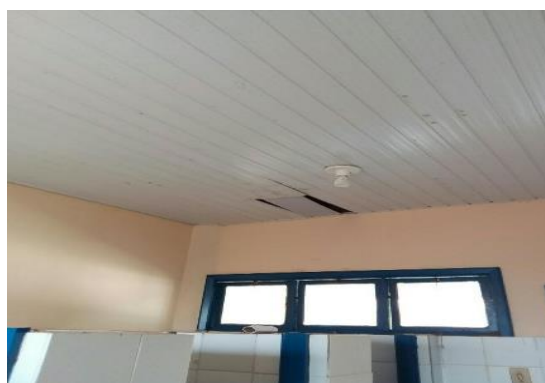
Janelas e forro danificados

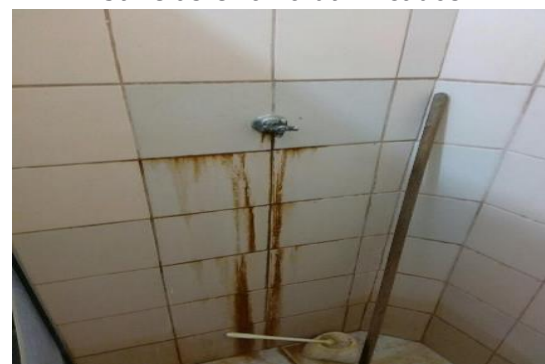
Impropriedades no registro e vazamentos

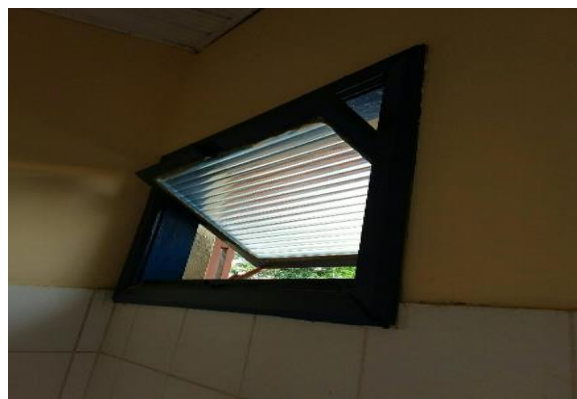
Ventilação insuficiente

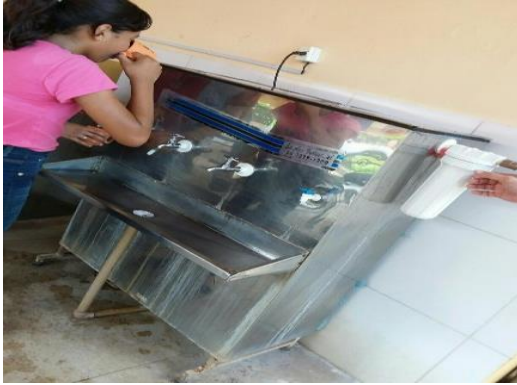
Bebedouro com vazamentos e compartilhamento de copo plástico

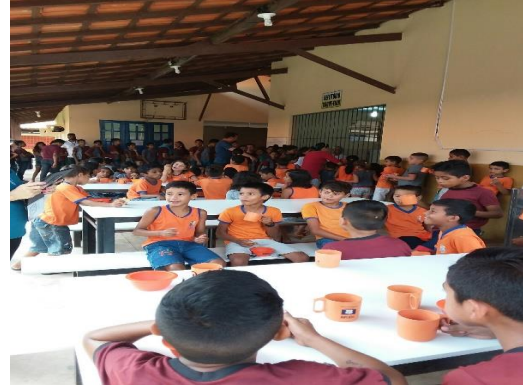
Espaço reduzido e mobiliário insuficiente

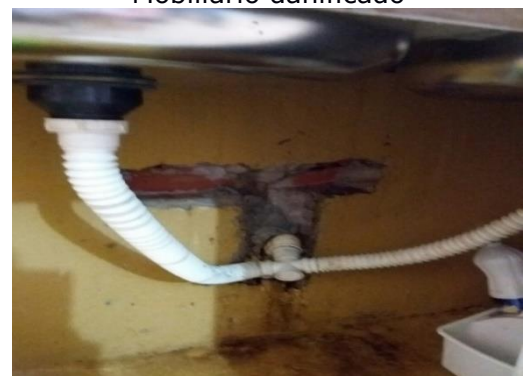
Revestimento danificado e vazamentos

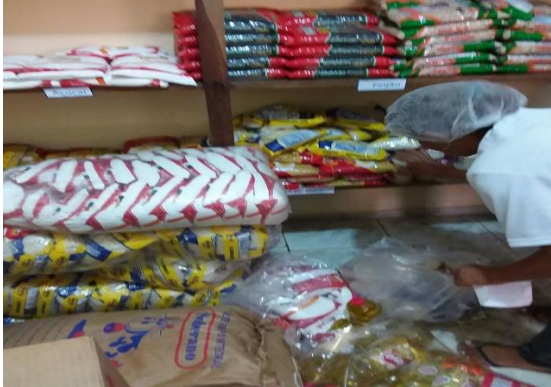
Espaço reduzido e materiais acondicionados de forma indevida

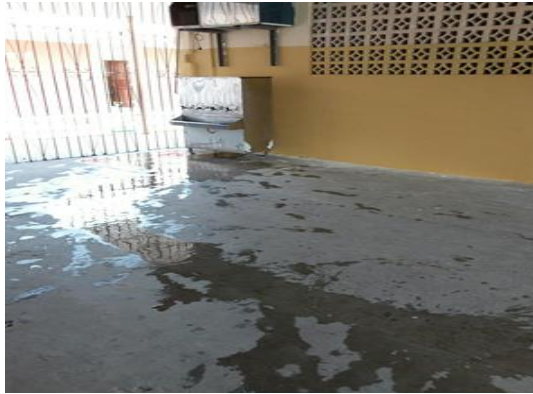
Bebedouro com vazamento

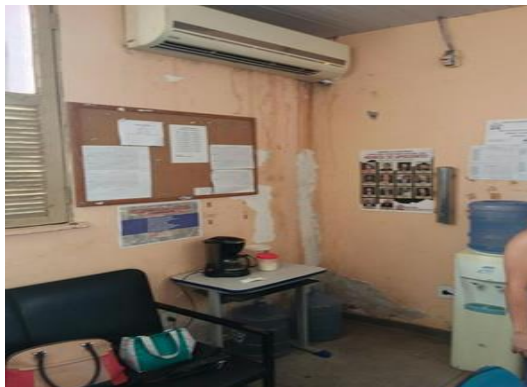
Ar condicionado danificado e infiltrações

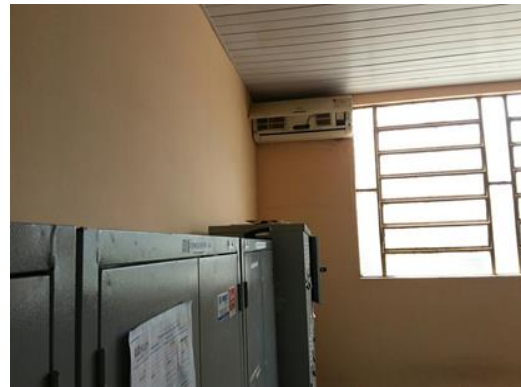
Ar condicionado danificado

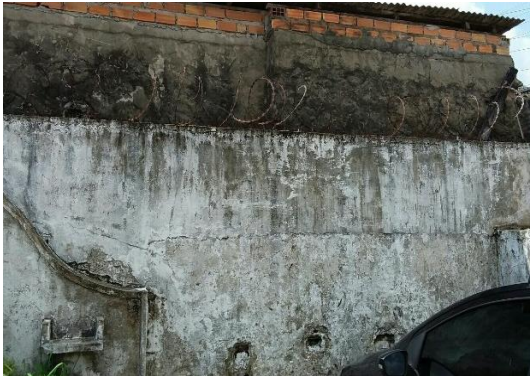
Muro e concertina danificados

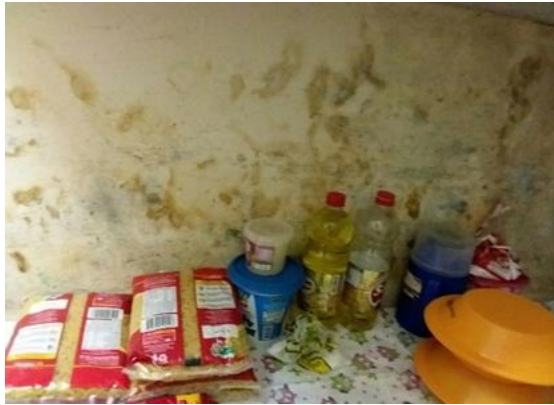
Infiltrações e inexistência de revestimento

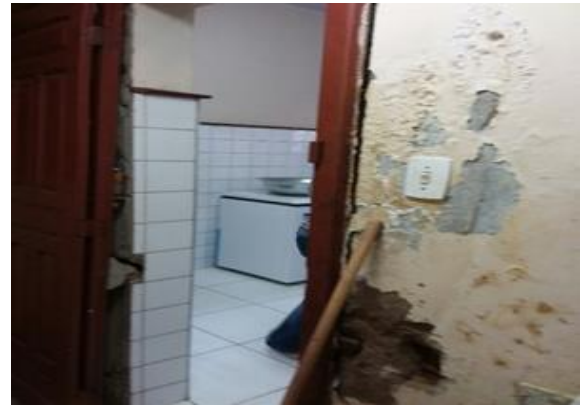
Infiltrações, queda de reboco, porta danificada e inexistência de revestimento

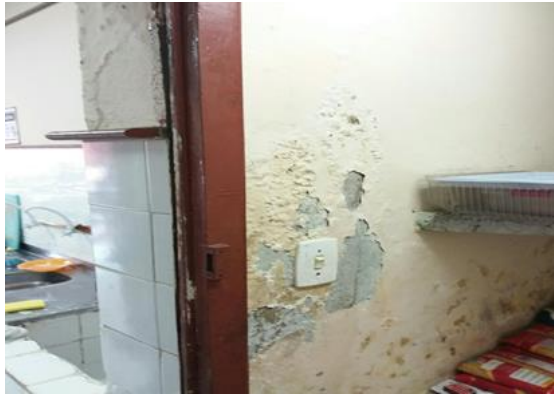
Infiltrações e pintura danificada

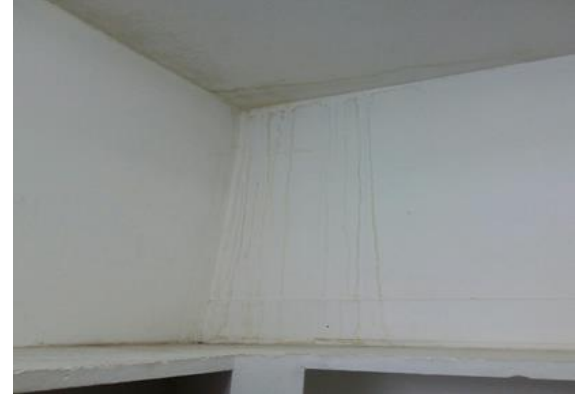
Infiltrações e pintura danificada

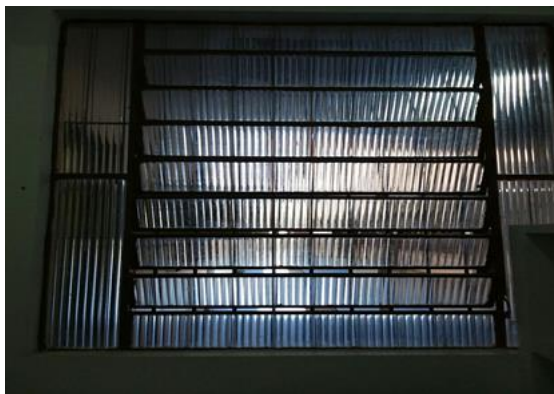
Inexistência de tela de proteção nas aberturas externas

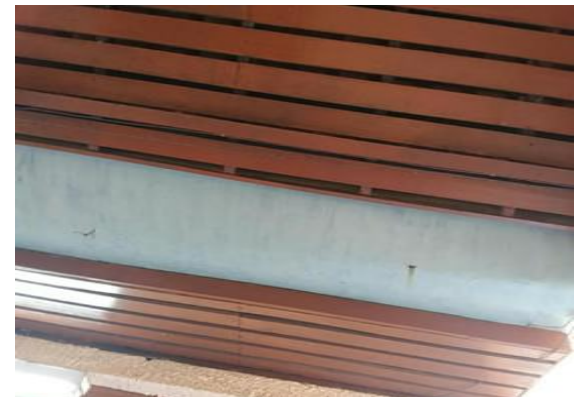
Calha com vazamentos
