Unidade Escolar: Ruy da Silveira Britto
Código do INEP: 15040968
Endereço: Enéas Pinheiro
Distrito/Bairro: DABEL / Marco
Município: Belém -Pará
Data da Visita: 30/10/2017- segunda-feira

CONDIÇÃO ESTRUTURAL DA UNIDADE ESCOLAR POR AMBIENTE

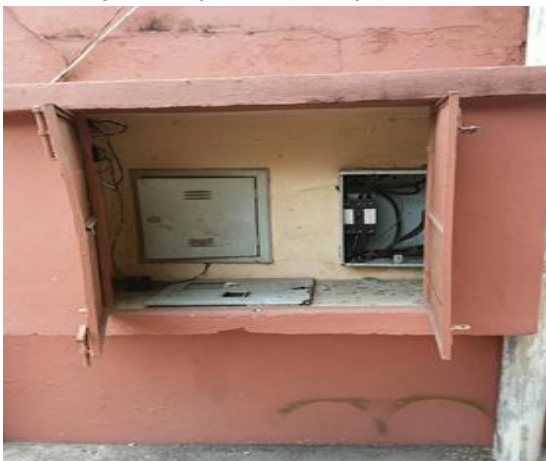
Quadro elétrico sem tampa
