# LAUDO DE AVALIAÇÃO DE IMÓVEL

| <b>REQUERENTE:</b> | SECRETARIA MUNICIPAL DE GOVERNO - SEMAGOV |

| | <b>LOGRADOURO:</b> | AVENIDA ANTONIO MARQUES RIBEIRO, Nº.: 1211 |

| <b>DESTINAÇÃO:</b> | FUNCIONAMENTO DA DEFESA CIVIL E JUNTA MILITAR |

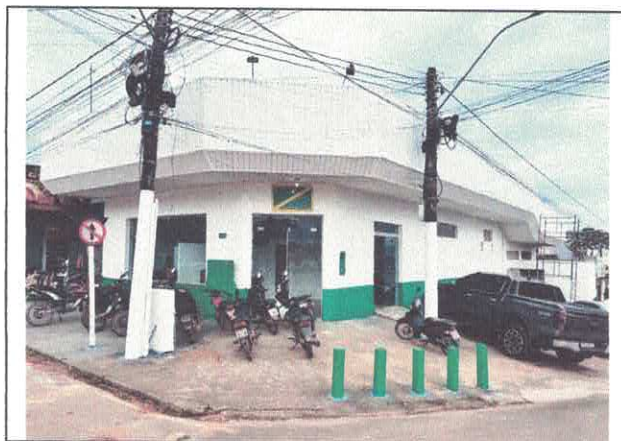
Imagem 02: Vista frontal do imóvel

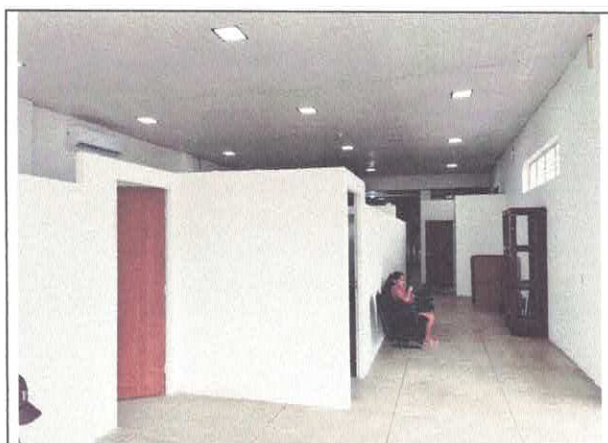
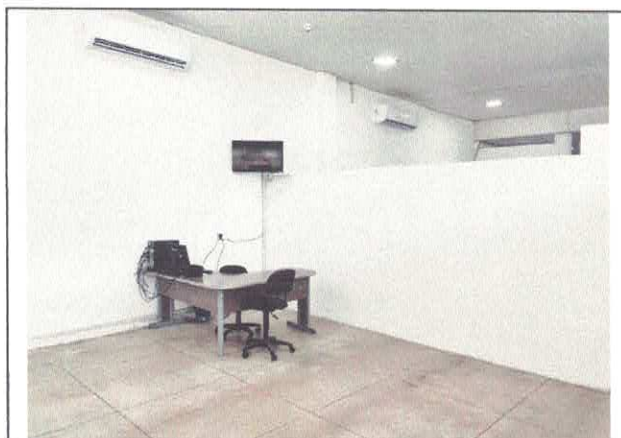
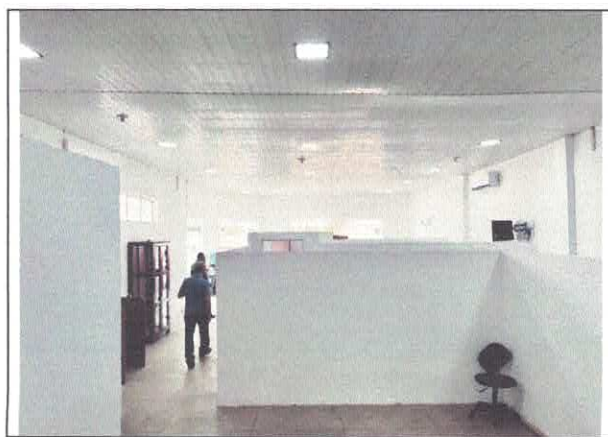
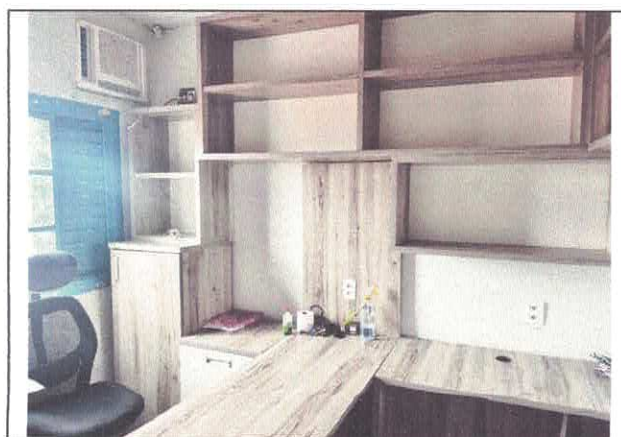
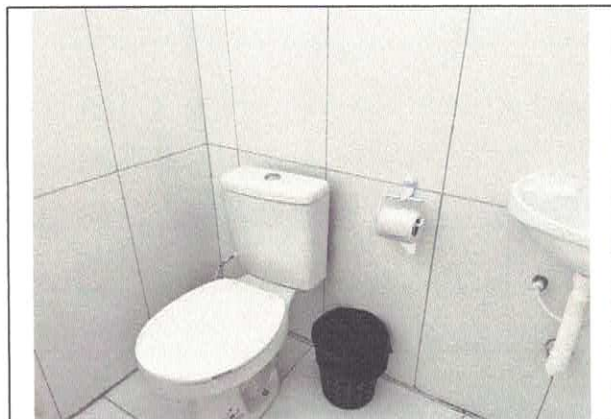
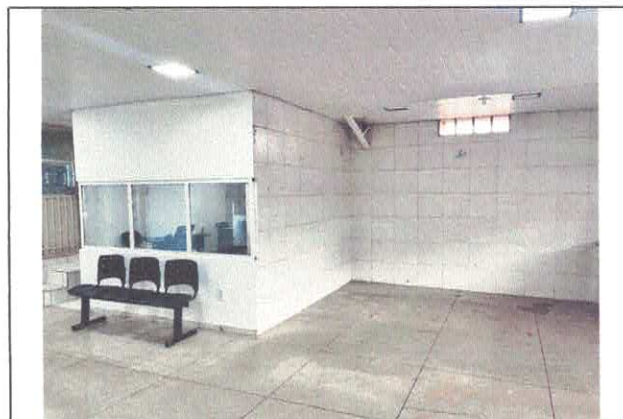
Imagem 03: Vista Interna do imóvel

Imagem 04: Vista interna do imóvel

Imagem 05: Vista interna do imóvel

Imagem 06: Vista interna do imóvel

Imagem 07: Vista interna do imóvel

Imagem 08: Vista interna do imóvel
